ՀԱՅԱՍՏԱՆԻ 12-14-ՐԴ ԴԴ. ԽՈՆԱՐՀՎԱԾ ԵՎ  
ՔԻՉ ՈՒՍՈՒՄՆԱՍԻՐՎԱԾ ԵԿԵՂԵՑԱԿԱՆ  
ԿԱՌՈՒՅՑՆԵՐԻ ՔԱՆԴԱԿԱՅԻՆ  
ՀԱՐԴԱՐԱՆՔԸ  
(մաս առաջին)

ԹԵՄԱՏԻԿ ԳԼՈՒԽՆԵՐ, ԿԱՏԱԼՈԳ, ՊԱՏԿԵՐԱՇԱՐ

ԵՐԵՎԱՆ  
ԵՊՀ ՀՐԱՏԱՐԱՅՉՈՒԹՅՈՒՆ  
2023

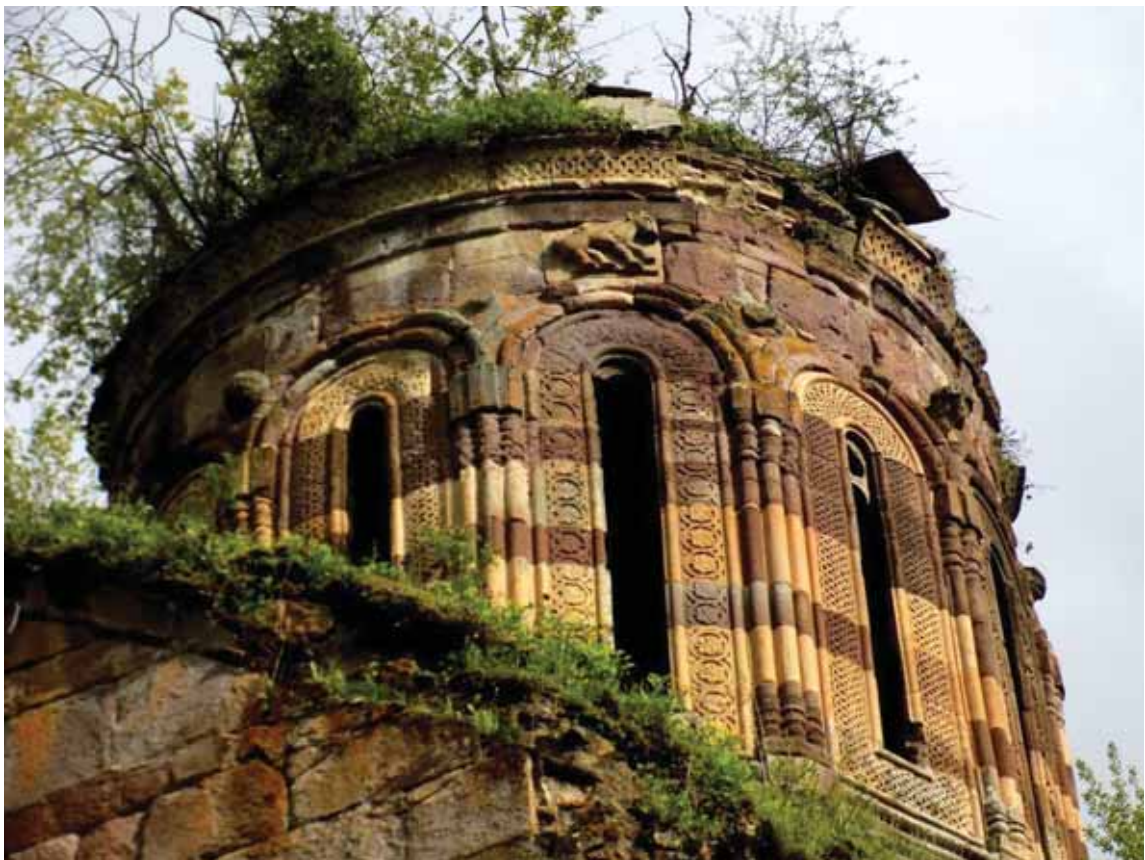
Նկ. 1. Աղթամարի Ս. Խաչ, 915-921 թթ.

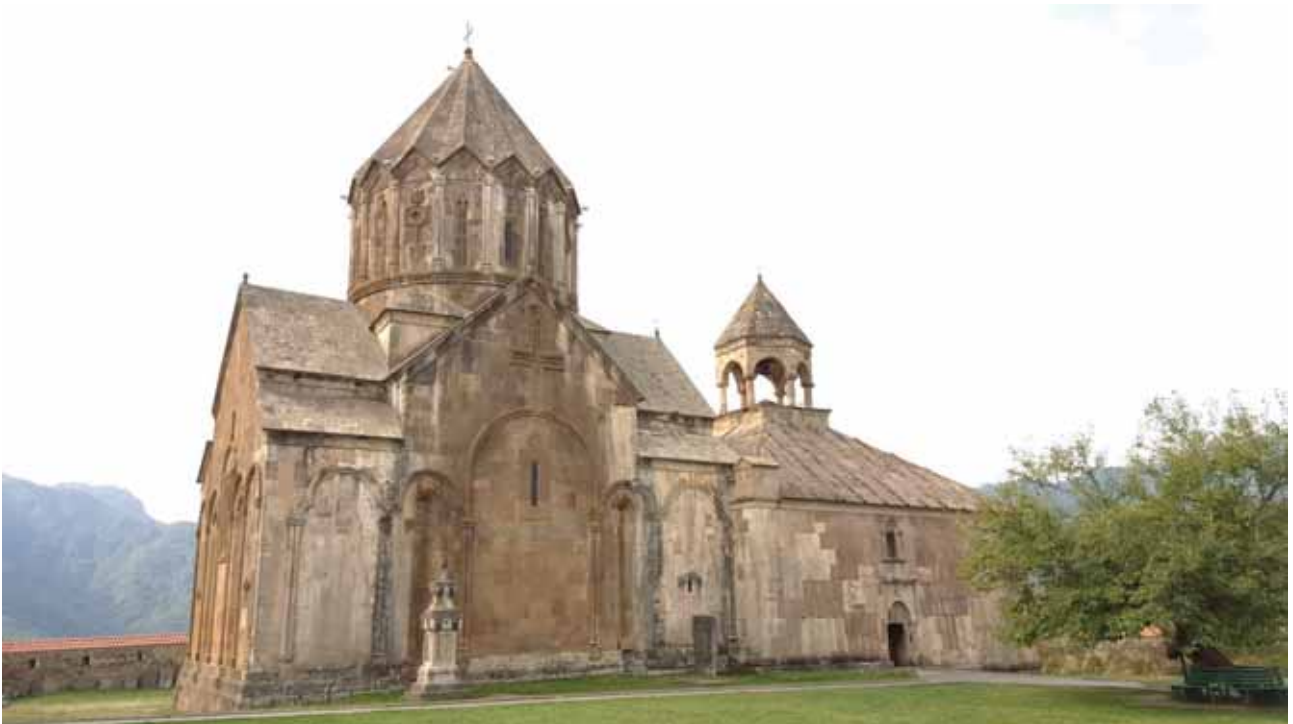
Նկ. 1. Գանձասարի վանքի ընդհանուր տեսքը, 1216-1238 թթ., Արցախ

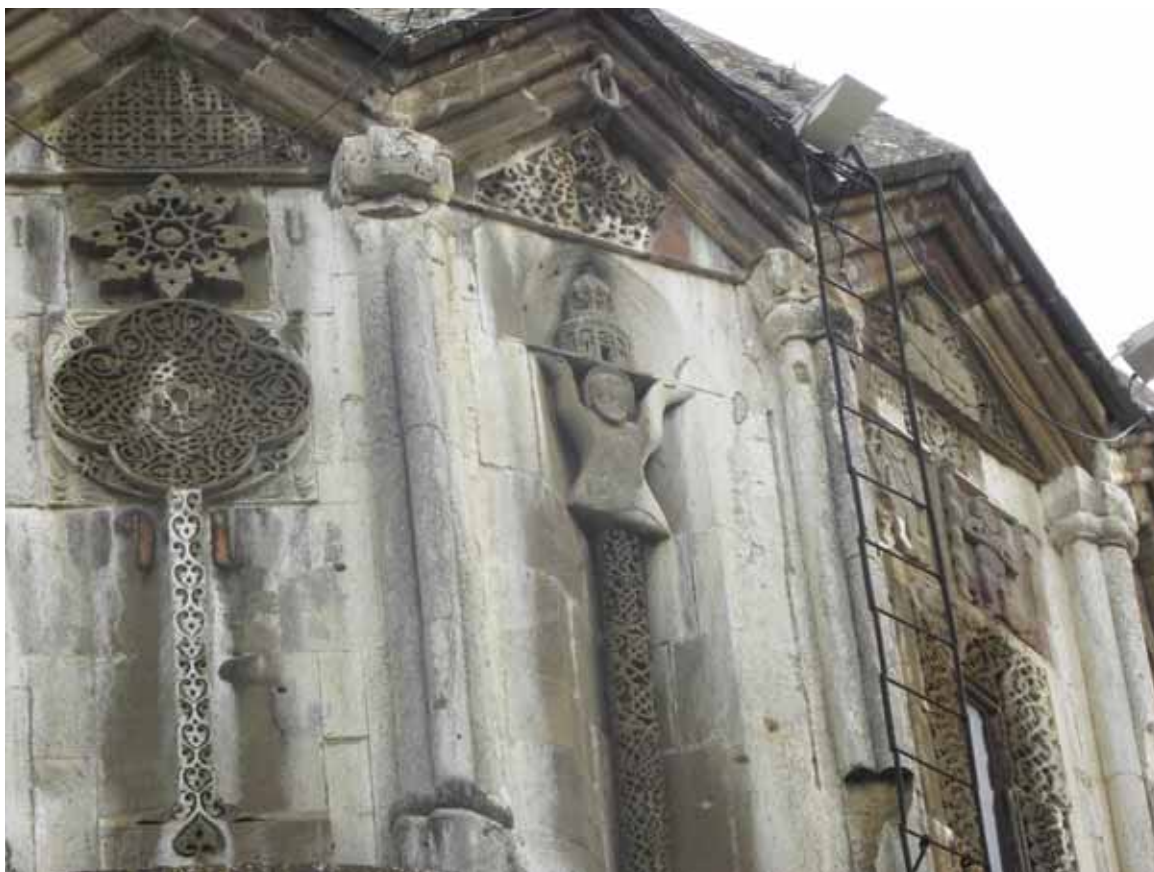
Նկ. 5. Ս. Հովհաննես Մկրտիչ եկեղեցու թմբուկի հարավարևելյան կողմը

քանդակված են նաև ավետարանիչները<sup>15</sup>: Կամարաշարով են հարդարված նաև Խժկոնքի Ս. Սարգիս, 1025 թ. (նկ. 19), Բջնիի Ս. Աստվածածին, 11-րդ դ., Մարմաշենի, 10-րդ դ. (նկ. 12), Հովհաննավանքի, Հառիճավանքի, Գանձասարի (նկ. 5, 6, 7) և այլ եկեղեցիները:

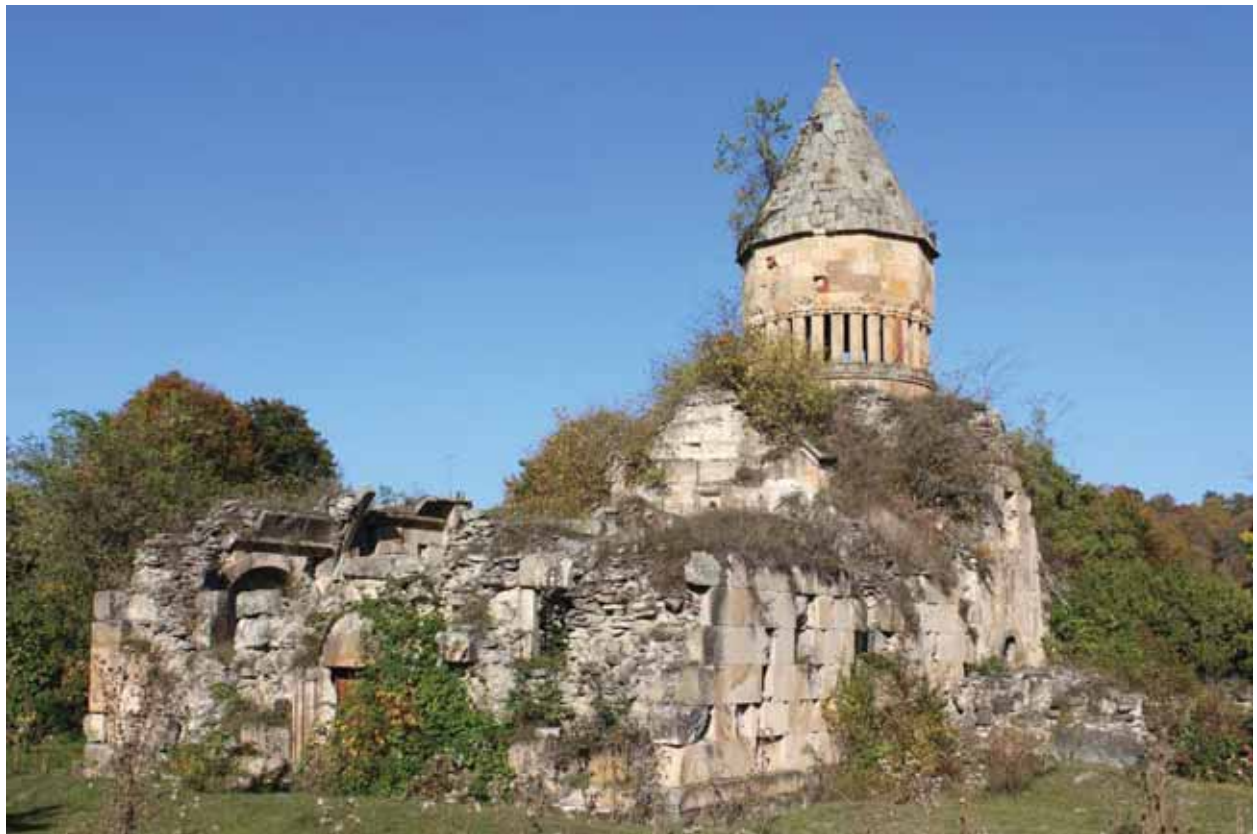
Նկ. 1. Խորակերտի վանքի հատակագիծը (ըստ՝ Գ. Շախկյանի)

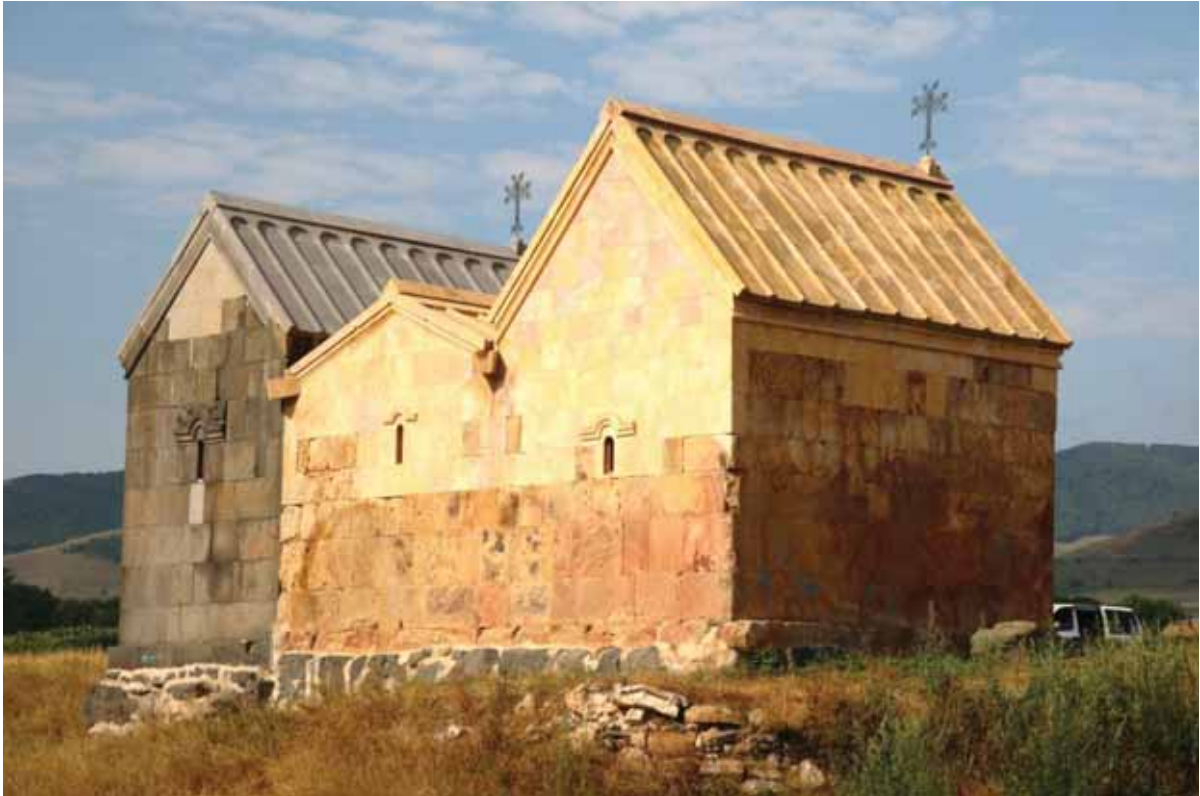
Նկ. 1. Հռոմայրի վանքի հատակագիծը՝ ա) Վերին համալիր, բ) Ստորին համալիր  
(ըստ՝ Գ. Շախկյանի)
